# Lote 1 - Rota: Noroeste

| Diagnóstico da Calçada | Qualidade do Serviço | |
| Endereço: Av. Abílio Machado, 774 | 42 | D |
| Data do Registro: 08/11/2019 10:42:53 | | |

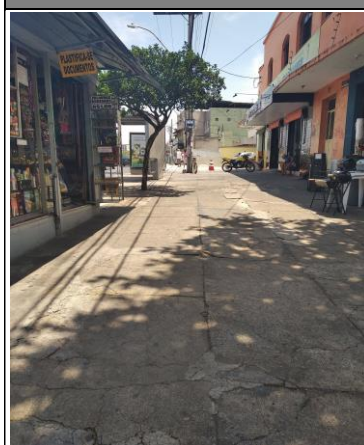
## Foto Geral

| ID | Itens Avaliados | Respostas | Nota |
|---|---|---|---|
| P_5 | Condições Gerais do Piso e meio-fio da calçada ? | Péssimo | 0 |
| P_6 | Presença de desníveis ? | Leve | 7 |
| P_7 | Tem rebaixamento de calçada para Pedestre ? | Não, mas deveria ter. | 0 |
| P_16 | Classificação geral da calçada pelo pesquisador. | Ruim | 0 |

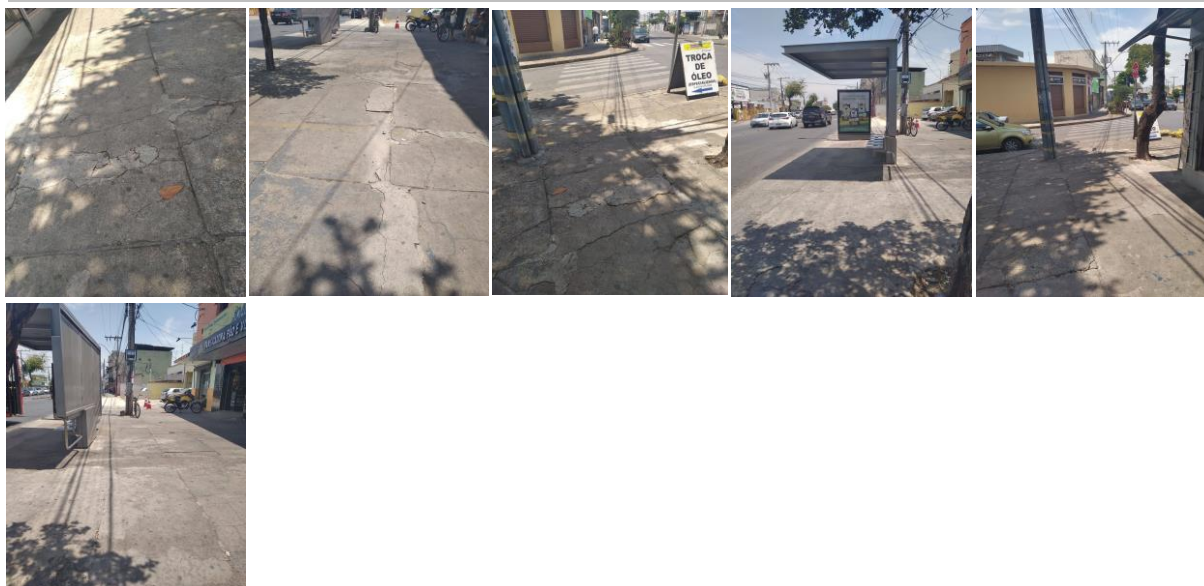
## Fotos Complementares - Detalhes do Passeio

| ID | Itens Avaliados | Respostas | Nota |
|---|---|---|---|
| P_4 | Existência de Buracos ? | Poucos | 5 |
