## Lote 4 - Rota: Contorno

| Diagnóstico da Calçada | Qualidade do Serviço | |
| Endereço: Av.Contorno, 4667 | 74 | B |
| Num. Lote CTM: 70033000160 | | |

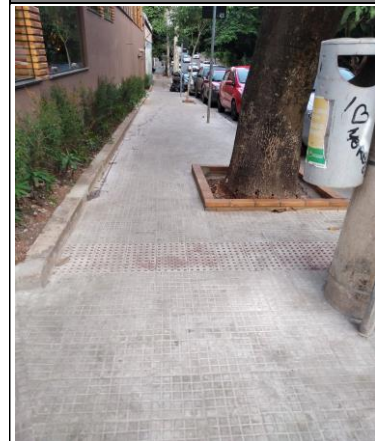
### Foto Geral

| ID | Itens Avaliados | Respostas | Nota |
|---|---|---|---|
| P_16 | Classificação geral da calçada pelo pesquisador. | Regular | 5 |

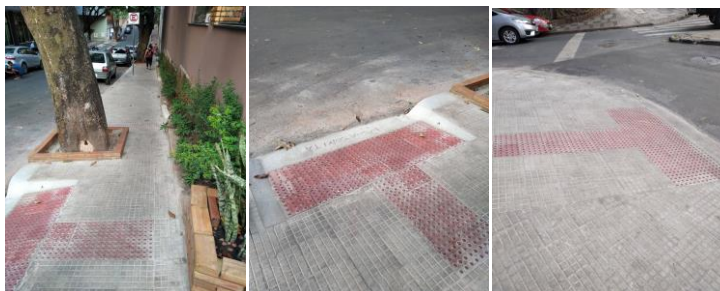
### Fotos Complementares - Detalhes do Passeio

| ID | Itens Avaliados | Respostas | Nota |
|---|---|---|---|
| P_7 | Tem rebaixamento de calçada para Pedestre ? | Sim | 9 |

| ID | Itens Avaliados | Respostas | Nota |
|---|---|---|---|
| P_7_3 | O rebaixo possui piso tátil ? | Tem só piso de alerta | -1 |
