| Diagnóstico da Calçada | Qualidade do Serviço | |
| Endereço: Av. Afonso Pena, 571 | 63 | C |

## Lote 5 - Rota: Afonso Pena

**FRATAR**  
ENGENHARIA CONSULTIVA

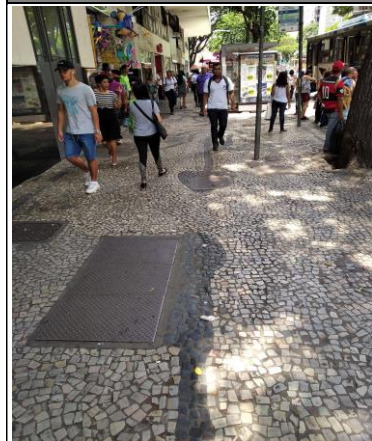
Foto Geral

| ID | Itens Avaliados | Respostas | Nota |
|---|---|---|---|
| P_4 | Existência de Buracos ? | Poucos | 5 |
| P_5 | Condições Gerais do Piso e meio-fio da calçada ? | Regular | 5 |
| P_16 | Classificação geral da calçada pelo pesquisador. | Regular | 5 |

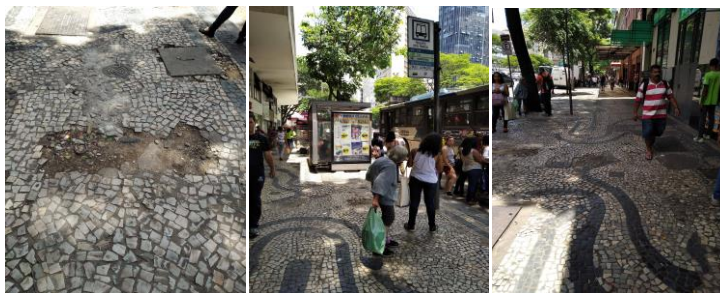
Fotos Complementares - Detalhes do Passeio

| ID | Itens Avaliados | Respostas | Nota |
|---|---|---|---|
| P_3 | Tipo de revestimento da calçada ? | Pedra Portuguesa | 8 |
