# Lote 4 - Rota: Raja Gabágia

**FRATAR**  
ENGENHARIA CONSULTIVA

| Diagnóstico da Calçada | Qualidade do Serviço | |
| Endereço: Av. Raja Gabágia, 671 | 48 | D |

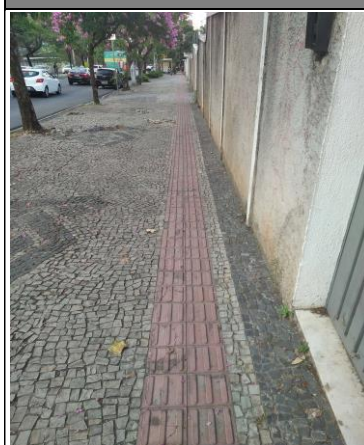
## Foto Geral

| ID | Itens Avaliados | Respostas | Nota |
|---|---|---|---|
| P_4 | Existência de Buracos ? | Muitos | 0 |
| P_5 | Condições Gerais do Piso e meio-fio da calçada ? | Péssimo | 0 |
| P_16 | Classificação geral da calçada pelo pesquisador. | Ruim | 0 |

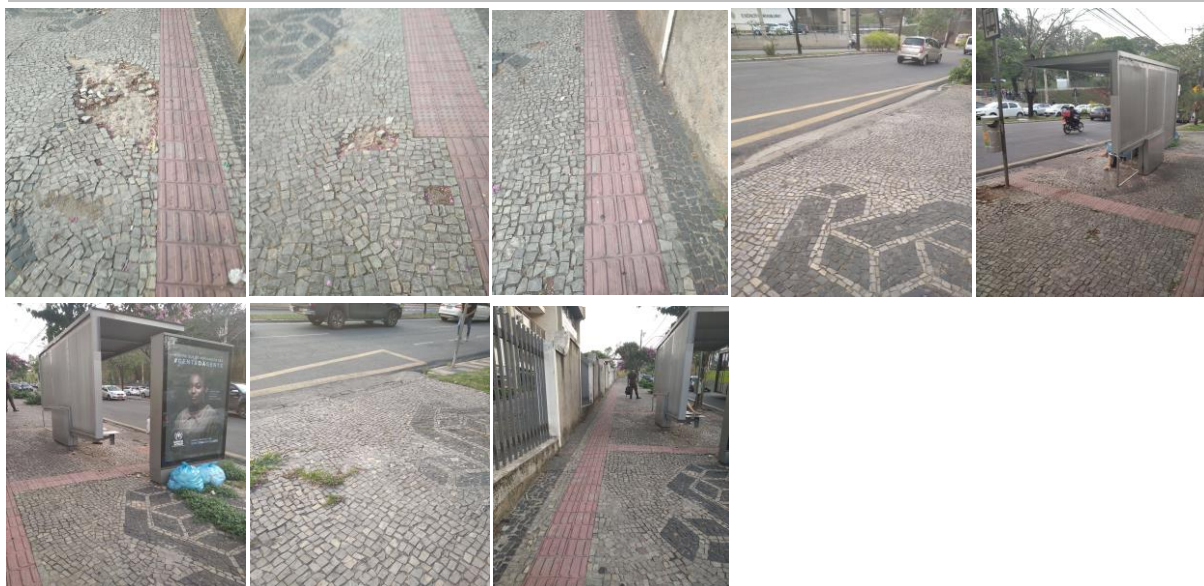
## Fotos Complementares - Detalhes do Passeio

| ID | Itens Avaliados | Respostas | Nota |
|---|---|---|---|
| P_9 | A calçada Possui Rebaixamento de Veículos correto ? | Não | 0 |
| P_11 | O Passeio está no padrão da SMPU ? | Não | 0 |
