## Lote 4 - Rota: Contorno

**FRATAR**  
ENGENHARIA CONSULTIVA

| Diagnóstico da Calçada | Qualidade do Serviço | |
| Endereço: Av.Contorno, 904 | 73 | B |

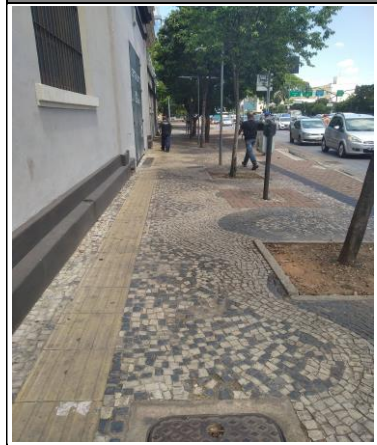
### Foto Geral

| ID | Itens Avaliados | Respostas | Nota |
|---|---|---|---|
| P_16 | Classificação geral da calçada pelo pesquisador. | Regular | 5 |

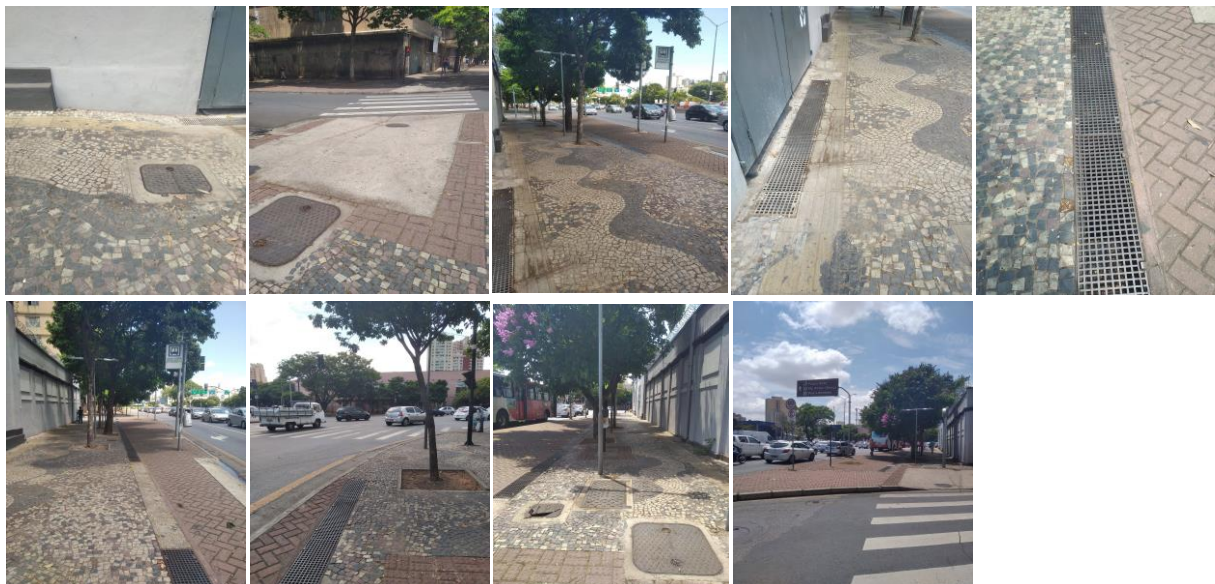
### Fotos Complementares - Detalhes do Passeio

| ID | Itens Avaliados | Respostas | Nota |
|---|---|---|---|
| P_4 | Existência de Buracos ? | Poucos | 5 |
| P_6 | Presença de desníveis ? | Leve | 7 |
| P_11 | O Passeio está no padrão da SMPU ? | Não | 0 |
| P_13 | Existe algum dispositivo de Drenagem sobre a calçada ? | Sim | 0 |
