## Lote 5 - Rota: Afonso Pena

**FRATAR**  
ENGENHARIA CONSULTIVA

| Diagnóstico da Calçada | Qualidade do Serviço | |
| Endereço: Av. Afonso Pena, 4000 | 60 | C |

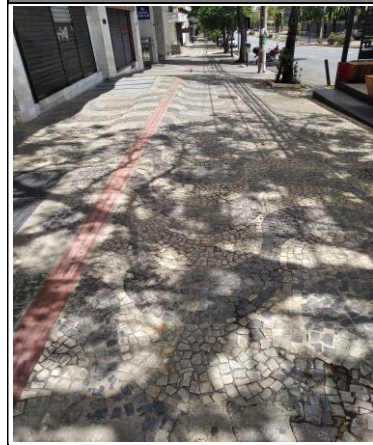
Foto Geral

| ID | Itens Avaliados | Respostas | Nota |
|---|---|---|---|
| P_4 | Existência de Buracos ? | Poucos | 5 |
| P_5 | Condições Gerais do Piso e meio-fio da calçada ? | Regular | 5 |
| P_16 | Classificação geral da calçada pelo pesquisador. | Regular | 5 |

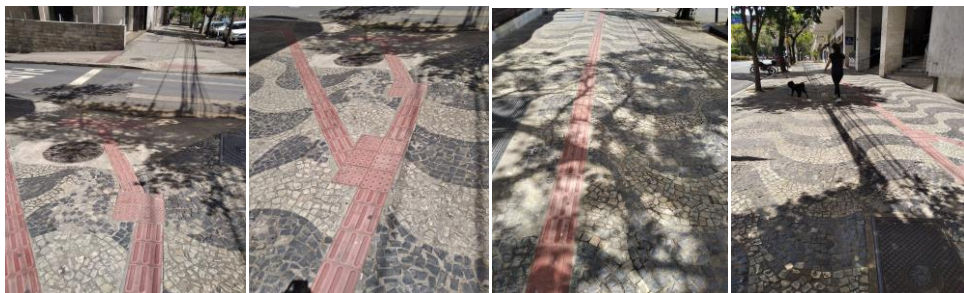
Fotos Complementares - Detalhes do Passeio

| ID | Itens Avaliados | Respostas | Nota |
|---|---|---|---|
| P_7_1_2 | Se for do Tipo 1, O rebaixo tem abas conforme a norma ? | Não | -1 |
| P_7_3 | O rebaixo possui piso tátil ? | Tem só piso de alerta | -1 |
| P_7_3_1 | O piso tátil de alerta e direcional do rebaixo está conforme a norma ? | Não | -1 |
| P_8_1 | O piso tátil está no eixo da faixa livre ? | Não | 0 |
