# Lote 1 - Rota: Noroeste

**FRATAR**  
ENGENHARIA CONSULTIVA

| Diagnóstico da Calçada | Qualidade do Serviço | |
| Endereço: Av. Abílio Machado, 1151 | 50 | D |

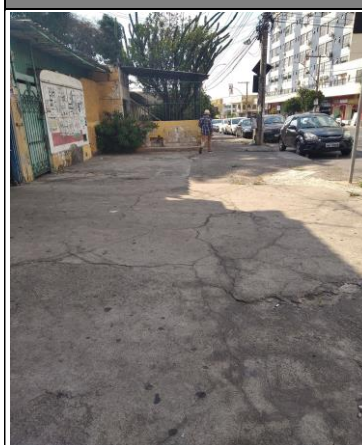
## Foto Geral

| ID | Itens Avaliados | Respostas | Nota |
|---|---|---|---|
| P_4 | Existência de Buracos ? | Muitos | 0 |
| P_5 | Condições Gerais do Piso e meio-fio da calçada ? | Péssimo | 0 |
| P_16 | Classificação geral da calçada pelo pesquisador. | Ruim | 0 |
