## Lote 4 - Rota: Contorno

| Diagnóstico da Calçada | Qualidade do Serviço | |
| Endereço: Av.Contorno, s/nº | 55 | C |
| Num. Lote CTM: 90045200300 | | |

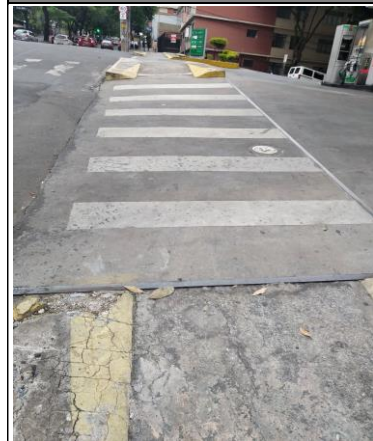
### Foto Geral

| ID | Itens Avaliados | Respostas | Nota |
|---|---|---|---|
| P_4 | Existência de Buracos ? | Muitos | 0 |
| P_5 | Condições Gerais do Piso e meio-fio da calçada ? | Péssimo | 0 |
| P_6 | Presença de desníveis ? | Leve | 7 |
| P_16 | Classificação geral da calçada pelo pesquisador. | Ruim | 0 |

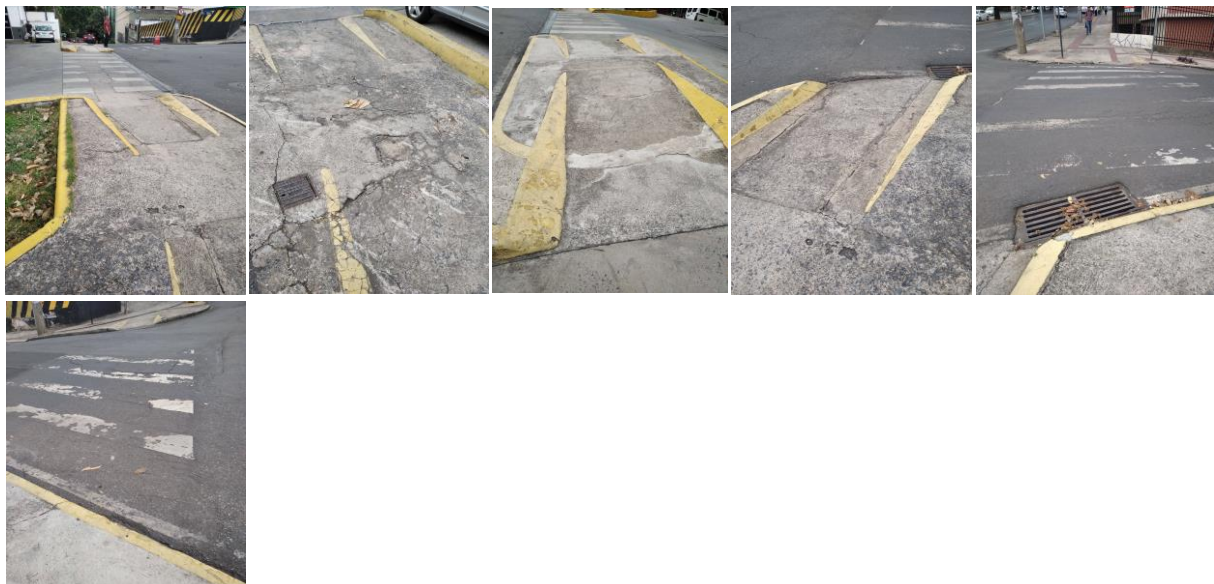
### Fotos Complementares - Detalhes do Passeio

| ID | Itens Avaliados | Respostas | Nota |
|---|---|---|---|
| P_7_1_2 | Se for do Tipo 1, O rebaixo tem abas conforme a norma ? | Não | -1 |
| P_7_3 | O rebaixo possui piso tátil ? | Não tem nenhum | -1 |
