# Lote 4 - Rota: Raja Gabágia

**FRATAR**  
ENGENHARIA CONSULTIVA

| Diagnóstico da Calçada | Qualidade do Serviço | |
| Endereço: Rua Curitiba, 1607 | 62 | C |

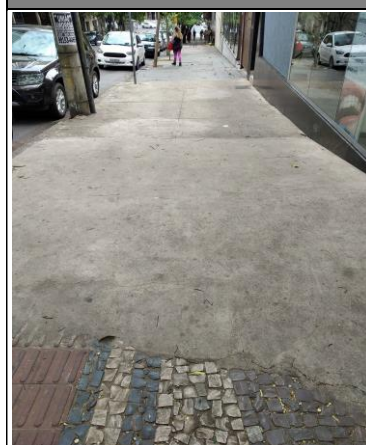
## Foto Geral

| ID | Itens Avaliados | Respostas | Nota |
|---|---|---|---|
| P_4 | Existência de Buracos ? | Poucos | 5 |
| P_5 | Condições Gerais do Piso e meio-fio da calçada ? | Regular | 5 |
| P_6 | Presença de desníveis ? | Leve | 7 |
| P_16 | Classificação geral da calçada pelo pesquisador. | Regular | 5 |
