## Lote 3 - Rota: Antônio Carlos II

**FRATAR**  
ENGENHARIA CONSULTIVA

| Diagnóstico da Calçada | Qualidade do Serviço | |
| Endereço: Av. Portugal, 3500 | 70 | C |

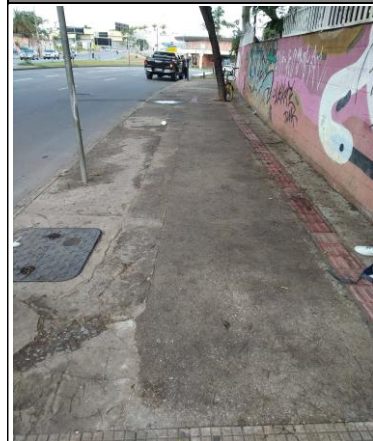
Foto Geral

| ID | Itens Avaliados | Respostas | Nota |
|---|---|---|---|
| P_5 | Condições Gerais do Piso e meio-fio da calçada ? | Regular | 5 |
| P_16 | Classificação geral da calçada pelo pesquisador. | Regular | 5 |
