## Lote 4 - Rota: Contorno

**FRATAR**  
ENGENHARIA CONSULTIVA

| Diagnóstico da Calçada | Qualidade do Serviço | |
| Endereço: Av.Contorno, 7613 | 59 | C |

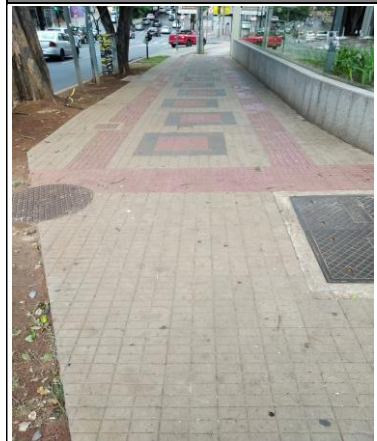
### Foto Geral

| ID | Itens Avaliados | Respostas | Nota |
|---|---|---|---|
| P_4 | Existência de Buracos ? | Poucos | 5 |
| P_5 | Condições Gerais do Piso e meio-fio da calçada ? | Regular | 5 |
| P_16 | Classificação geral da calçada pelo pesquisador. | Regular | 5 |

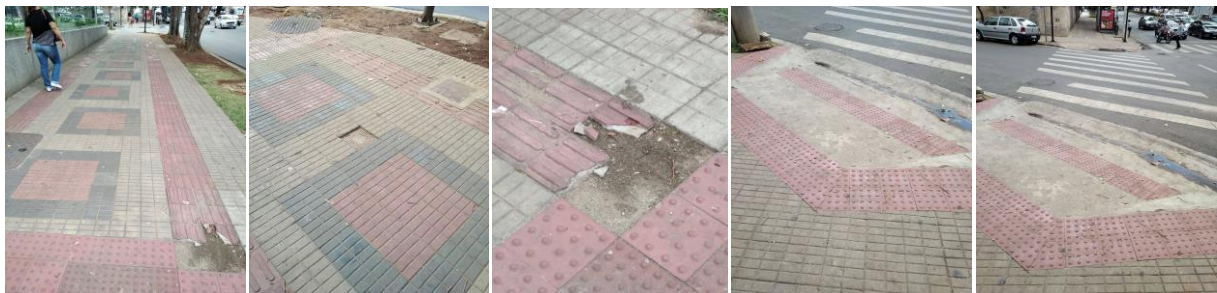
### Fotos Complementares - Detalhes do Passeio

| ID | Itens Avaliados | Respostas | Nota |
|---|---|---|---|
| P_7_1_1 | Se for do Tipo 1, Passeio possui largura livre de 1,2 m ? | Não | -3 |
| P_7_1_2 | Se for do Tipo 1, O rebaixo tem abas conforme a norma ? | Não | -1 |
| P_7_3 | O rebaixo possui piso tátil ? | Tem só piso de alerta | -1 |
| P_7_3_1 | O piso tátil de alerta e direcional do rebaixo está conforme a norma ? | Não | -1 |
| P_8_8 | O piso tátil está em boas condições aparentes? | Não | 0 |
