Lote 4 - Rota: Contorno

Diagnóstico da Calçada		Qualidade do Serviço	
Endereço: Av.Contorno, 4915			
Data do Registro: 02/11/2019 13:21:13		46	D
Num. Lote CTM: 70001200170

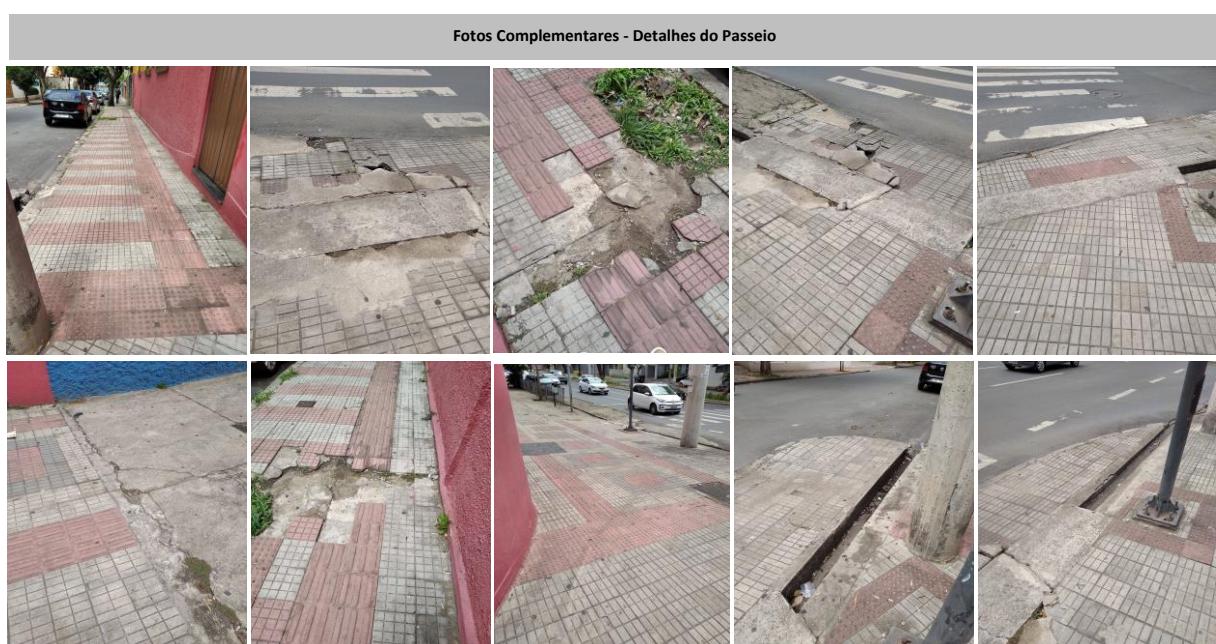
Localização da Testada
Foto Geral

ID	Itens Avaliados	Respostas	Nota
P_1	O Mobiliario urbano está dentro da faixa de serviço de 70 cm ?	Sim	-
P_2	Qual a largura livre do Passeio ?	Acima de 1.50 m	10
P_3	Tipo de revestimento da caçada ?	Ladrilho Hidráulico	10
P_4	Existencia de Buracos ?	Muitos	0
P_5	Condições Gerais do Piso e meio-fio da calçada ?	Regular	5
P_6	Presença de desniveis ?	Nenhum	10
P_7	Tem rebaixamento de calçada para Pedestre ?	Sim	9
P_8	Possui piso tátil ao longo da Calçada ?	Sim	-
P_9	A calçada Possui Rebaixamento de Veiculos correto ?	N.A	0
P_10	Existencia de altura livre menor que 2,10 m ?	Não	-
P_11	O Passeio está no padrao da SMPU ?	Não	0
P_12	A testada possui prática de estacionamento sobre o passeio ?	Não	10
P_13	Existe algum dispositivo de Drenagem sobre a calçada ?	Sim	-8
P_14	Existe PED em frente a testada ?	Não	-
P_15	Existe FTP em frente a testada ?	Sim	-
P_16	Classificação geral da calçada pelo pesquisador.	Ruim	0

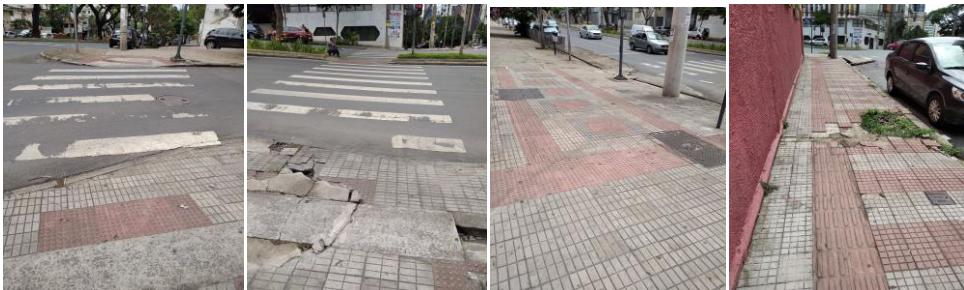
Fotos Complementares - Detalhes do Passeio

ID	Itens Avaliados	Respostas	Nota
P_7_1	Qual tipo do Rebaixo ?	Outro	0
P_7_1_1	Se for do Tipo 1, Passeio possui largura livre de 1,2 m ?	-	0
P_7_1_2	Se for do Tipo 1, O rebaixo tem abas conforme a norma ?	-	0
P_7_2	A rampa do rebaixo tem Inclinação da norma (8,33%) ?	Sim	0
P_7_3	O rebaixo possui piso tátil ?	Tem só piso de alerta	-1
P_7_3_1	O piso tátil de alerta e direcional do rebaixo está conforme a norma ?	Sim	0
P_8_1	O piso tátil está no eixo da faixa livre ?	Não	0
P_8_2	Se tem uma leve mudança de direção está conforme a norma ?	Não	0
P_8_3	Se tem mudança de direção de 90º ou maior está conforme a norma ?	-	0
P_8_4	Se tem mudança de direção de três faixas direcionais está conforme a norma ?	-	0
P_8_5	Se tem mudança de direção de quatro faixas direcionais está conforme a norma?	-	0
P_8_6	Tem piso tátil em pontos de ônibus conforme a norma?	N.A	0
P_8_7	O piso tátil tem conexão com os lotes vizinhos?	Não	0

P_8_8	O piso tátil está em boas condições aparentes?	Não	0
P_8_9	O piso tátil apresenta desenho com bom senso?	Sim	0
P_13_1	Dispositivo de Drenagem está devidamente instalado e bem conservado?	Não	-3
P_13_2	Dispositivo de Drenagem oferece risco para caminhamento seguro de pedestre?	Sim	-5
