## Lote 4 - Rota: Contorno

| Diagnóstico da Calçada | Qualidade do Serviço | |
| Endereço: Av.Contorno, 3197 | 48 | D |
| Data do Registro: 08/11/2019 17:22:53 | | |

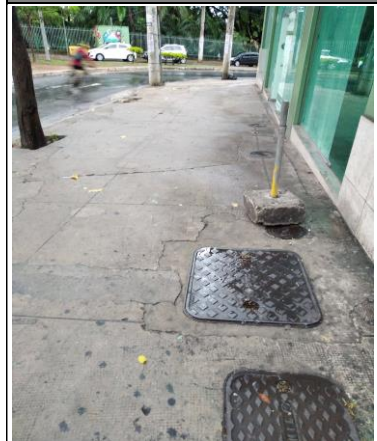
### Foto Geral

| ID | Itens Avaliados | Respostas | Nota |
|---|---|---|---|
| P_4 | Existência de Buracos ? | Muitos | 0 |
| P_5 | Condições Gerais do Piso e meio-fio da calçada ? | Péssimo | 0 |
| P_16 | Classificação geral da calçada pelo pesquisador. | Ruim | 0 |

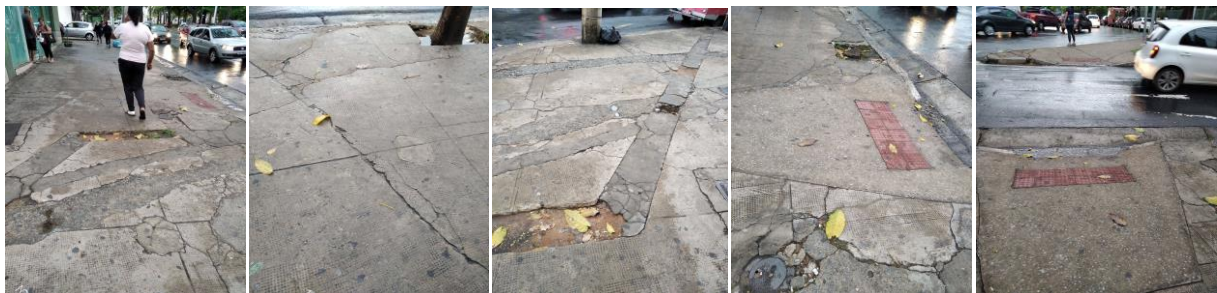
### Fotos Complementares - Detalhes do Passeio

| ID | Itens Avaliados | Respostas | Nota |
|---|---|---|---|
| P_7_1_2 | Se for do Tipo 1, O rebaixo tem abas conforme a norma ? | Não | -1 |
| P_7_3 | O rebaixo possui piso tátil ? | Tem só piso de alerta | -1 |
