# Lote 1 - Rota: Padre Pedro Pinto

**FRATAR**  
ENGENHARIA CONSULTIVA

| Diagnóstico da Calçada | Qualidade do Serviço | |
| Endereço: Rua Padre Pedro Pinto, 527 | 48 | D |

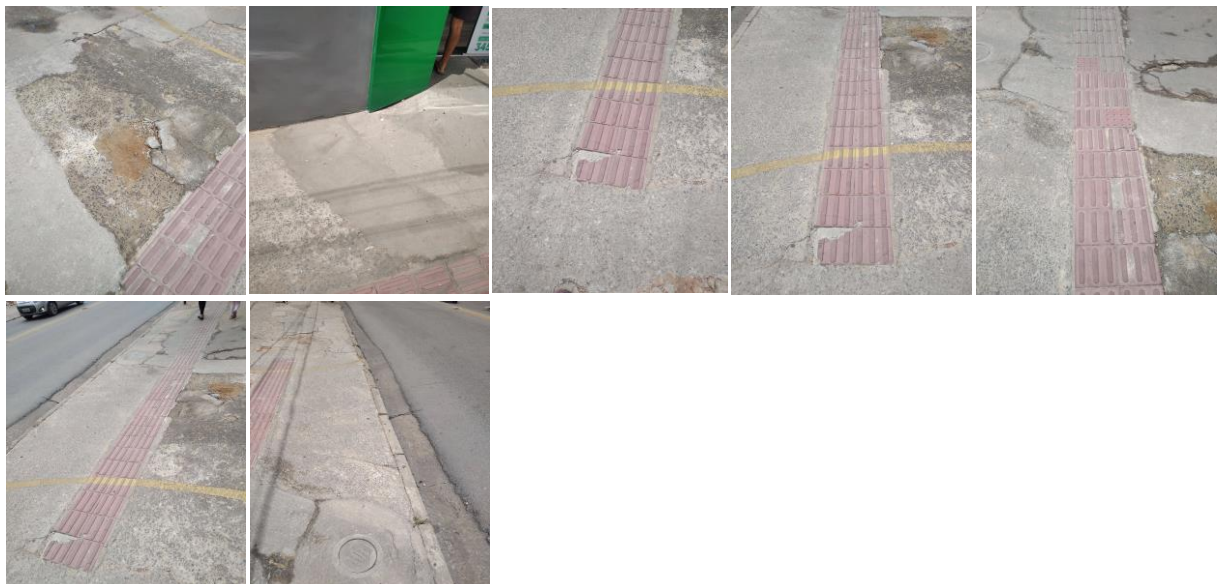
Fotos Complementares - Detalhes do Passeio

| ID | Itens Avaliados | Respostas | Nota |
|---|---|---|---|
| P_4 | Existência de Buracos ? | Poucos | 5 |
| P_5 | Condições Gerais do Piso e meio-fio da calçada ? | Péssimo | 0 |

| ID | Itens Avaliados | Respostas | Nota |
|---|---|---|---|
| P_8_1 | O piso tátil está no eixo da faixa livre ? | Não | 0 |
| P_8_8 | O piso tátil está em boas condições aparentes? | Não | 0 |
