# Lote 1 - Rota: Padre Pedro Pinto

**FRATAR**  
ENGENHARIA CONSULTIVA

| Diagnóstico da Calçada | Qualidade do Serviço | |
|---|---|---|
| Endereço: Rua Padre Pedro Pinto, 6330 | 50 | D |
| Data do Registro: 13/11/2019 11:23:37 | | |

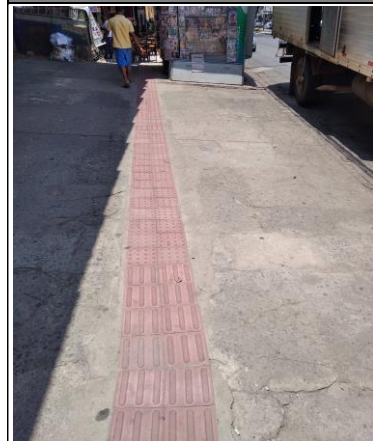
## Foto Geral

| ID | Itens Avaliados | Respostas | Nota |
|---|---|---|---|
| P_4 | Existência de Buracos ? | Poucos | 5 |
| P_5 | Condições Gerais do Piso e meio-fio da calçada ? | Regular | 5 |
| P_6 | Presença de desníveis ? | Severo | 0 |
| P_9 | A calçada Possui Rebaixamento de Veículos correto ? | Não | 0 |
| P_11 | O Passeio está no padrão da SMPU ? | Não | 0 |
| P_16 | Classificação geral da calçada pelo pesquisador. | Ruim | 0 |
