## Lote 4 - Rota: Contorno

| Diagnóstico da Calçada | Qualidade do Serviço | |
| Endereço: Av.Contorno, 9970 | 38 | D |
| Data do Registro: 28/10/2019 14:32:43 | | |

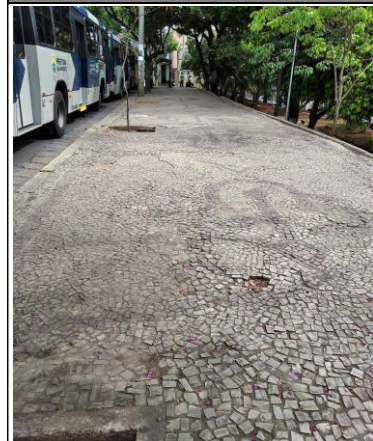
Foto Geral

| ID | Itens Avaliados | Respostas | Nota |
|---|---|---|---|
| P_4 | Existência de Buracos ? | Muitos | 0 |
| P_5 | Condições Gerais do Piso e meio-fio da calçada ? | Péssimo | 0 |
| P_7 | Tem rebaixamento de calçada para Pedestre ? | Não, mas deveria ter. | 0 |
| P_16 | Classificação geral da calçada pelo pesquisador. | Ruim | 0 |
