# Lote 1 - Rota: Noroeste

| Diagnóstico da Calçada | Qualidade do Serviço | |
| Endereço: Av. Brigadeiro Eduardo Gomes, 1213 | 55 | C |

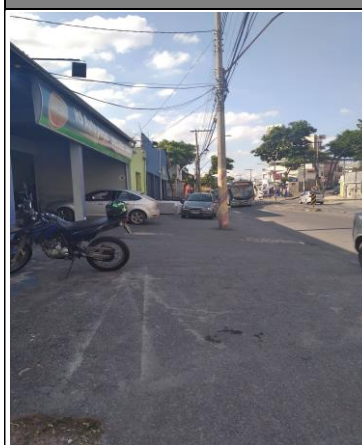
## Foto Geral

| ID | Itens Avaliados | Respostas | Nota |
|---|---|---|---|
| P_4 | Existência de Buracos ? | Poucos | 5 |
| P_5 | Condições Gerais do Piso e meio-fio da calçada ? | Regular | 5 |
| P_9 | A calçada Possui Rebaixamento de Veículos correto ? | Não | 0 |
| P_11 | O Passeio está no padrão da SMPU ? | Não | 0 |
| P_12 | A testada possui prática de estacionamento sobre o passeio ? | Sim | 0 |
| P_16 | Classificação geral da calçada pelo pesquisador. | Regular | 5 |
