## Lote 4 - Rota: Contorno

**FRATAR**  
ENGENHARIA CONSULTIVA

| Diagnóstico da Calçada | Qualidade do Serviço | |
| Endereço: Av.Contorno, 4714 | 63 | C |

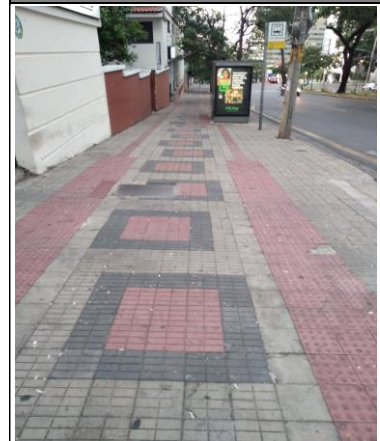
### Foto Geral

| ID | Itens Avaliados | Respostas | Nota |
|---|---|---|---|
| P_4 | Existência de Buracos ? | Poucos | 5 |
| P_5 | Condições Gerais do Piso e meio-fio da calçada ? | Regular | 5 |
| P_6 | Presença de desníveis ? | Médio | 3 |
| P_16 | Classificação geral da calçada pelo pesquisador. | Ruim | 0 |
