# Lote 4 - Rota: Raja Gabágia

**FRATAR**  
ENGENHARIA CONSULTIVA

| Diagnóstico da Calçada | Qualidade do Serviço | |
| Endereço: Av. Raja Gabaglia, 3155 | 55 | C |

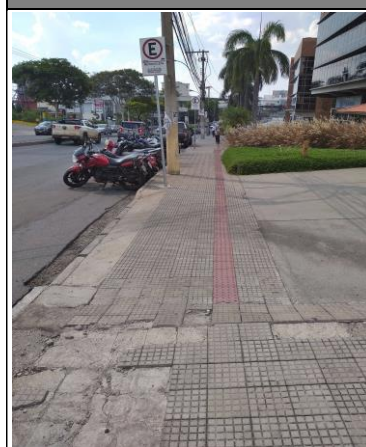
## Foto Geral

| ID | Itens Avaliados | Respostas | Nota |
|---|---|---|---|
| P_4 | Existência de Buracos ? | Muitos | 0 |
| P_5 | Condições Gerais do Piso e meio-fio da calçada ? | Péssimo | 0 |
| P_12 | A testada possui prática de estacionamento sobre o passeio ? | Sim | 0 |
| P_16 | Classificação geral da calçada pelo pesquisador. | Ruim | 0 |
