# Lote 1 - Rota: Carlos Luz

| Diagnóstico da Calçada | Qualidade do Serviço | |
| Endereço: Rua Conceição do Mato Dentro, 245 | 50 | D |
| Data do Registro: 28/10/2019 13:32:02 | | |

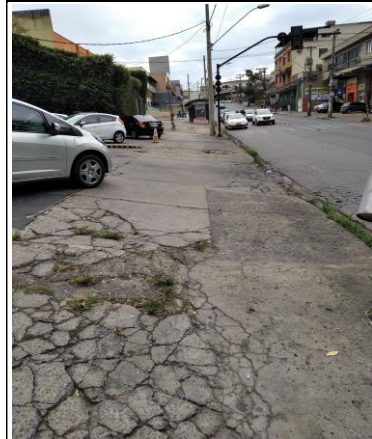
## Foto Geral

| ID | Itens Avaliados | Respostas | Nota |
|---|---|---|---|
| P_4 | Existência de Buracos ? | Muitos | 0 |
| P_5 | Condições Gerais do Piso e meio-fio da calçada ? | Péssimo | 0 |
| P_12 | A testada possui prática de estacionamento sobre o passeio ? | Sim | 0 |
| P_16 | Classificação geral da calçada pelo pesquisador. | Ruim | 0 |
