## Lote 4 - Rota: Contorno

| Diagnóstico da Calçada | Qualidade do Serviço | |
| Endereço: Av.Contorno, 2147 | 47 | D |
| Data do Registro: 04/11/2019 15:15:35 | | |

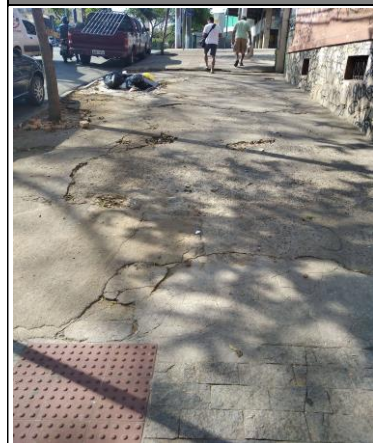
### Foto Geral

| ID | Itens Avaliados | Respostas | Nota |
|---|---|---|---|
| P_4 | Existência de Buracos ? | Muitos | 0 |
| P_5 | Condições Gerais do Piso e meio-fio da calçada ? | Péssimo | 0 |
| P_6 | Presença de desníveis ? | Leve | 7 |
| P_16 | Classificação geral da calçada pelo pesquisador. | Ruim | 0 |

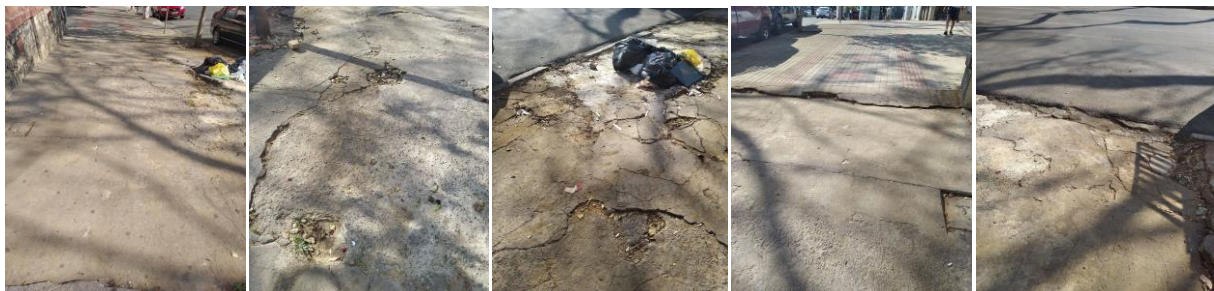
### Fotos Complementares - Detalhes do Passeio

| ID | Itens Avaliados | Respostas | Nota |
|---|---|---|---|
| P_9 | A calçada Possui Rebaixamento de Veículos correto ? | Não | 0 |
| P_11 | O Passeio está no padrão da SMPU ? | Não | 0 |
