# Lote 1 - Rota: Noroeste

| Diagnóstico da Calçada | Qualidade do Serviço | |
| Endereço: Av. Ivaí, 236 | 62 | C |

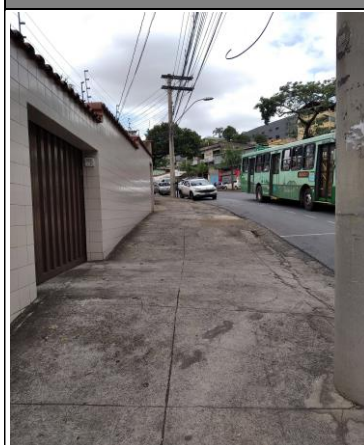
## Foto Geral

| ID | Itens Avaliados | Respostas | Nota |
|---|---|---|---|
| P_4 | Existência de Buracos ? | Poucos | 5 |
| P_5 | Condições Gerais do Piso e meio-fio da calçada ? | Regular | 5 |
| P_6 | Presença de desníveis ? | Leve | 7 |
| P_9 | A calçada Possui Rebaixamento de Veículos correto ? | Não | 0 |
| P_11 | O Passeio está no padrão da SMPU ? | Não | 0 |
| P_16 | Classificação geral da calçada pelo pesquisador. | Regular | 5 |
