## Lote 4 - Rota: Raja Gabália

**FRATAR**  
ENGENHARIA CONSULTIVA

| Diagnóstico da Calçada | Qualidade do Serviço | |
|---|---|---|
| Endereço: Av. Álvares Cabral, 1217 | 60 | C |

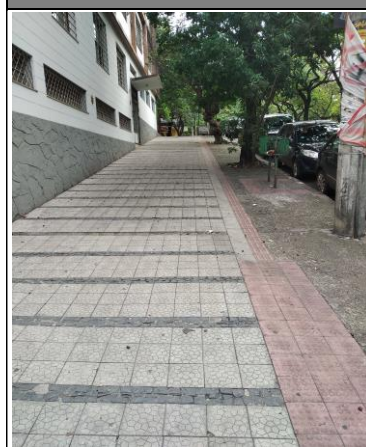
Foto Geral

| ID | Itens Avaliados | Respostas | Nota |
|---|---|---|---|
| P_16 | Classificação geral da calçada pelo pesquisador. | Regular | 5 |

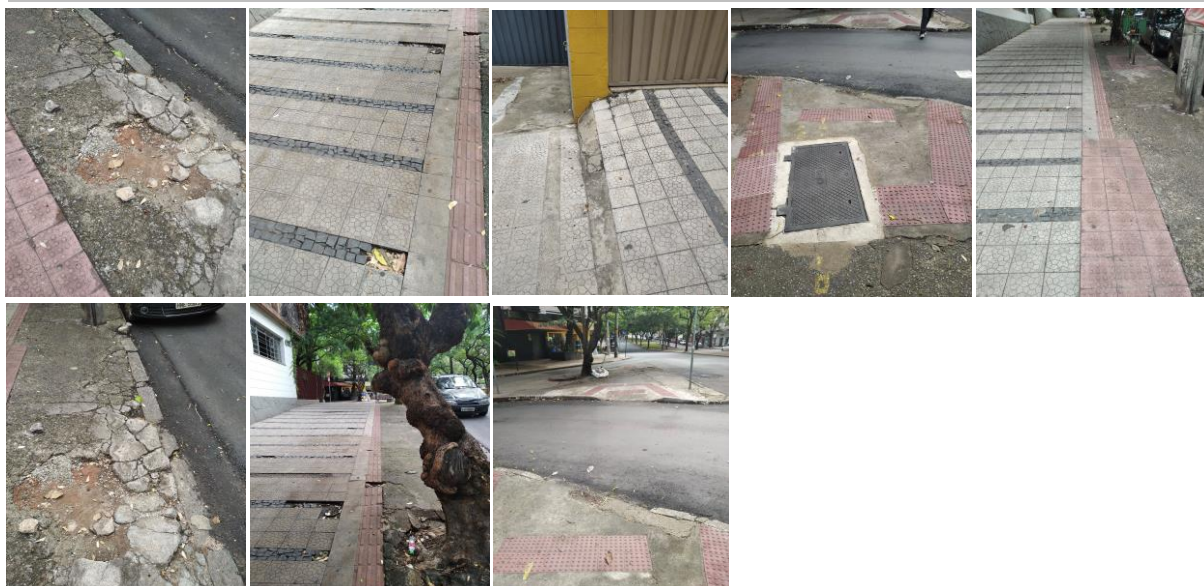
Fotos Complementares - Detalhes do Passeio

| ID | Itens Avaliados | Respostas | Nota |
|---|---|---|---|
| P_4 | Existência de Buracos ? | Poucos | 5 |
| P_5 | Condições Gerais do Piso e meio-fio da calçada ? | Regular | 5 |
| P_6 | Presença de desníveis ? | Médio | 3 |
| P_9 | A calçada Possui Rebaixamento de Veículos correto ? | Não | 0 |
