## Lote 4 - Rota: Contorno

**FRATAR**  
ENGENHARIA CONSULTIVA

| Diagnóstico da Calçada | Qualidade do Serviço | |
|---|---|---|
| Endereço: Av.Contorno, 9523 | 54 | C |
| Data do Registro: 28/10/2019 16:20:40 | | |

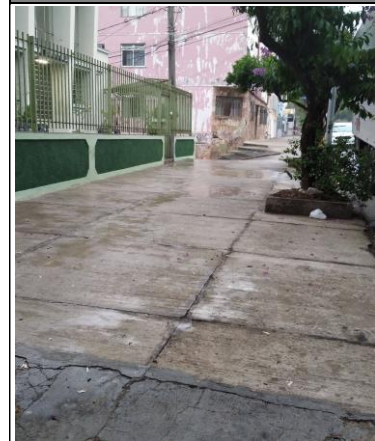
### Foto Geral

| ID | Itens Avaliados | Respostas | Nota |
|---|---|---|---|
| P_5 | Condições Gerais do Piso e meio-fio da calçada ? | Regular | 5 |
| P_6 | Presença de desníveis ? | Severo | 0 |
| P_16 | Classificação geral da calçada pelo pesquisador. | Ruim | 0 |
