# Lote 1 - Rota: Padre Pedro Pinto

**FRATAR**  
ENGENHARIA CONSULTIVA

| Diagnóstico da Calçada | Qualidade do Serviço | |
| Endereço: Rua Padre Pedro Pinto, 2390 | 50 | D |

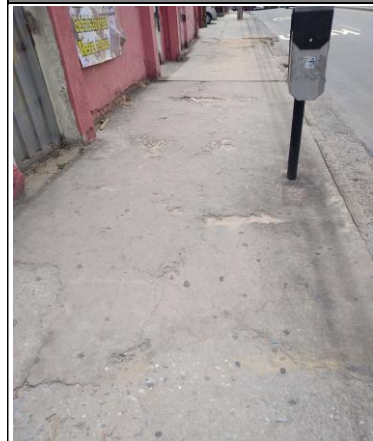
## Foto Geral

| ID | Itens Avaliados | Respostas | Nota |
|---|---|---|---|
| P_4 | Existência de Buracos ? | Muitos | 0 |
| P_5 | Condições Gerais do Piso e meio-fio da calçada ? | Péssimo | 0 |
| P_9 | A calçada Possui Rebaixamento de Veículos correto ? | Não | 0 |
| P_11 | O Passeio está no padrão da SMPU ? | Não | 0 |
| P_16 | Classificação geral da calçada pelo pesquisador. | Ruim | 0 |
