## Lote 4 - Rota: Raja Gabália

**FRATAR**  
ENGENHARIA CONSULTIVA

| Diagnóstico da Calçada | Qualidade do Serviço | |
| Endereço: Av. Olegário Maciel, 1300 | 60 | C |

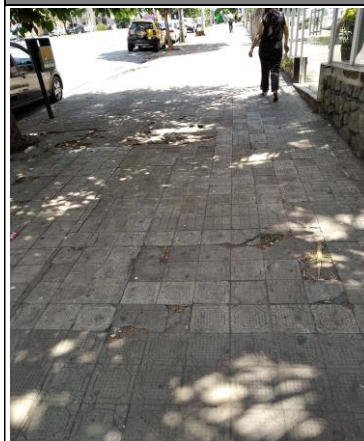
### Foto Geral

| ID | Itens Avaliados | Respostas | Nota |
|---|---|---|---|
| P_4 | Existência de Buracos ? | Muitos | 0 |
| P_5 | Condições Gerais do Piso e meio-fio da calçada ? | Péssimo | 0 |
| P_16 | Classificação geral da calçada pelo pesquisador. | Ruim | 0 |
