## Lote 3 - Rota: Antônio Carlos II

**FRATAR**  
ENGENHARIA CONSULTIVA

| Diagnóstico da Calçada | Qualidade do Serviço | |
| Endereço: Av. Portugal, 1391 | 37 | D |

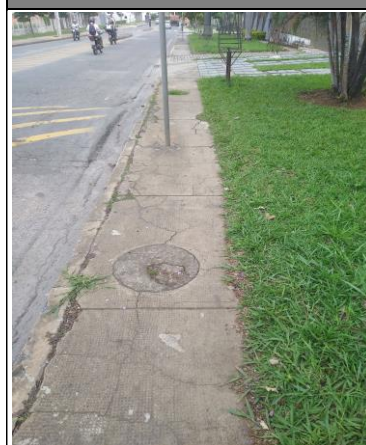
### Foto Geral

| ID | Itens Avaliados | Respostas | Nota |
|---|---|---|---|
| P_4 | Existência de Buracos ? | Muitos | 0 |
| P_5 | Condições Gerais do Piso e meio-fio da calçada ? | Péssimo | 0 |
| P_6 | Presença de desníveis ? | Médio | 3 |
| P_16 | Classificação geral da calçada pelo pesquisador. | Ruim | 0 |
