# Lote 1 - Rota: Carlos Luz

**FRATAR**  
ENGENHARIA CONSULTIVA

| Diagnóstico da Calçada | Qualidade do Serviço | |
| Endereço: Rua Conceição do Mato Dentro, 209 | 53 | C |

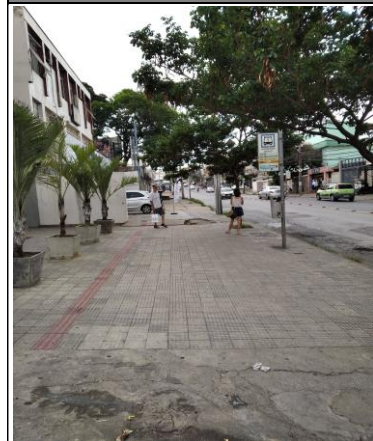
## Foto Geral

| ID | Itens Avaliados | Respostas | Nota |
|---|---|---|---|
| P_4 | Existência de Buracos ? | Poucos | 5 |
| P_5 | Condições Gerais do Piso e meio-fio da calçada ? | Regular | 5 |
| P_6 | Presença de desníveis ? | Médio | 3 |
| P_16 | Classificação geral da calçada pelo pesquisador. | Ruim | 0 |
