## Lote 4 - Rota: Contorno

**FRATAR**  
ENGENHARIA CONSULTIVA

| Diagnóstico da Calçada | Qualidade do Serviço | |
| Endereço: Av.Contorno, 8412 | 57 | C |

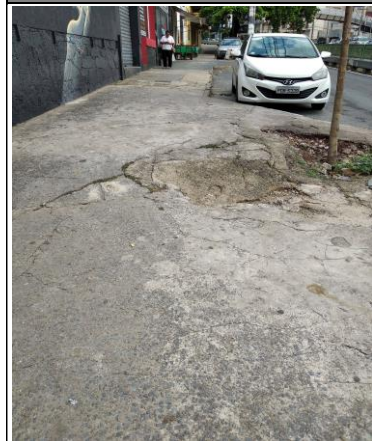
Foto Geral

| ID | Itens Avaliados | Respostas | Nota |
|---|---|---|---|
| P_4 | Existência de Buracos ? | Muitos | 0 |
| P_5 | Condições Gerais do Piso e meio-fio da calçada ? | Péssimo | 0 |
| P_6 | Presença de desníveis ? | Leve | 7 |
| P_16 | Classificação geral da calçada pelo pesquisador. | Ruim | 0 |
