## Lote 5 - Rota: Sul

| Diagnóstico da Calçada | Qualidade do Serviço | |
| Endereço: Av. Nossa Sra. Do Carmo, 2054 | 40 | D |
| Data do Registro: 12/11/2019 10:51:31 | | |

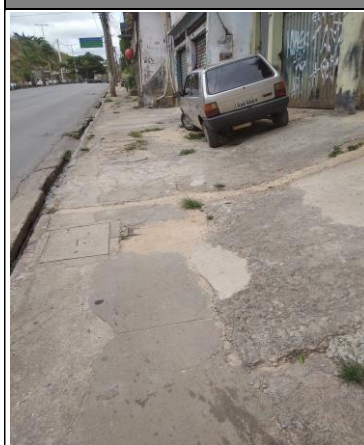
### Foto Geral

| ID | Itens Avaliados | Respostas | Nota |
|---|---|---|---|
| P_4 | Existência de Buracos ? | Muitos | 0 |
| P_5 | Condições Gerais do Piso e meio-fio da calçada ? | Péssimo | 0 |
| P_12 | A testada possui prática de estacionamento sobre o passeio ? | Sim | 0 |
| P_16 | Classificação geral da calçada pelo pesquisador. | Ruim | 0 |
