## Lote 4 - Rota: Raja Gabágia

| Diagnóstico da Calçada | Qualidade do Serviço | |
| Endereço: Av. Olegário Maciel, s/nº | 73 | B |
| Data do Registro: 05/11/2019 11:08:37 | | |

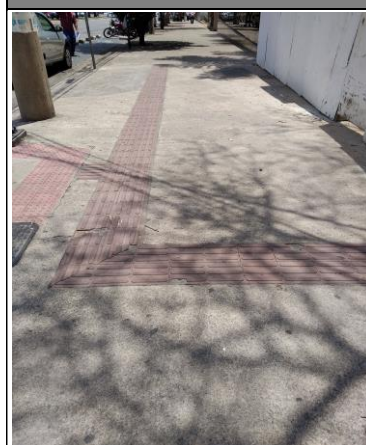
### Foto Geral

Observações: Bicicletário Shopping Diamond
