# Lote 1 - Rota: Noroeste

**FRATAR**  
ENGENHARIA CONSULTIVA

| Diagnóstico da Calçada | Qualidade do Serviço | |
| Endereço: Av. Abílio Machado, 2024 | 55 | C |

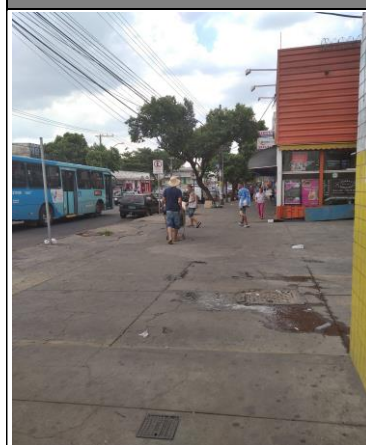
## Foto Geral

| ID | Itens Avaliados | Respostas | Nota |
|---|---|---|---|
| P_5 | Condições Gerais do Piso e meio-fio da calçada ? | Péssimo | 0 |
| P_16 | Classificação geral da calçada pelo pesquisador. | Ruim | 0 |

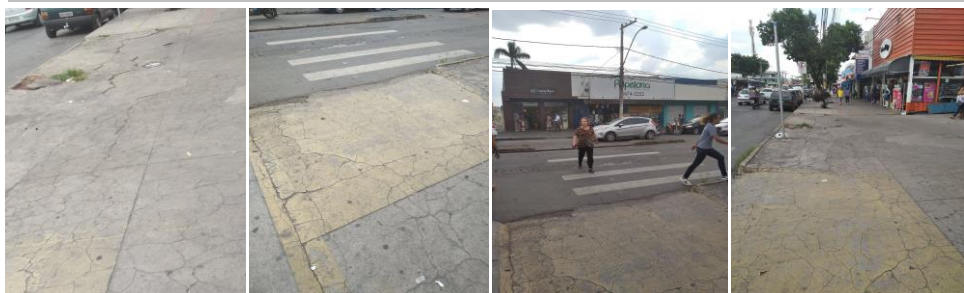
## Fotos Complementares - Detalhes do Passeio

| ID | Itens Avaliados | Respostas | Nota |
|---|---|---|---|
| P_4 | Existência de Buracos ? | Poucos | 5 |
| P_9 | A calçada Possui Rebaixamento de Veículos correto ? | Não | 0 |
| P_11 | O Passeio está no padrão da SMPU ? | Não | 0 |
