# Lote 1 - Rota: Carlos Luz

**FRATAR**  
ENGENHARIA CONSULTIVA

| Diagnóstico da Calçada | Qualidade do Serviço | |
| Endereço: Rua Sena Madureira, 90 | 58 | C |

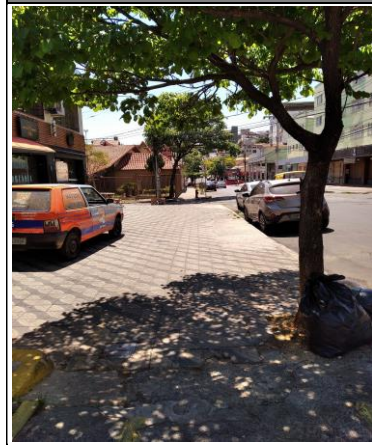
## Foto Geral

| ID | Itens Avaliados | Respostas | Nota |
|---|---|---|---|
| P_11 | O Passeio está no padrão da SMPU ? | Não | 0 |
| P_12 | A testada possui prática de estacionamento sobre o passeio ? | Sim | 0 |
| P_16 | Classificação geral da calçada pelo pesquisador. | Regular | 5 |

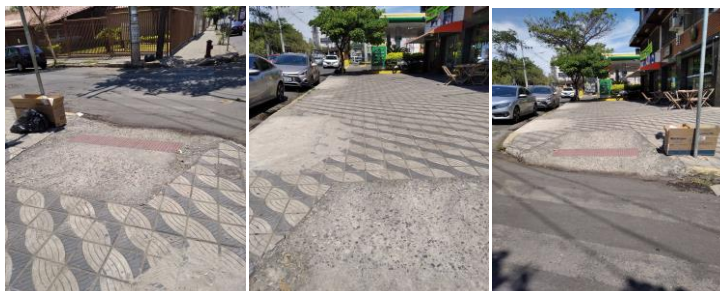
## Fotos Complementares - Detalhes do Passeio

| ID | Itens Avaliados | Respostas | Nota |
|---|---|---|---|
| P_7_1_2 | Se for do Tipo 1, O rebaixo tem abas conforme a norma ? | Não | -1 |
| P_7_3 | O rebaixo possui piso tátil ? | Tem só piso de alerta | -1 |
| P_7_3_1 | O piso tátil de alerta e direcional do rebaixo está conforme a norma ? | Não | -1 |
