## Lote 4 - Rota: Contorno

**FRATAR**  
ENGENHARIA CONSULTIVA

| Diagnóstico da Calçada | Qualidade do Serviço | |
|---|---|---|
| Endereço: Av.Contorno, 10500 | 63 | C |
| Data do Registro: 29/10/2019 13:16:22 | | |

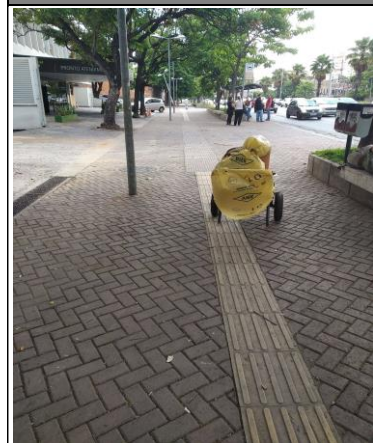
### Foto Geral

| ID | Itens Avaliados | Respostas | Nota |
|---|---|---|---|
| P_4 | Existência de Buracos ? | Poucos | 5 |
| P_5 | Condições Gerais do Piso e meio-fio da calçada ? | Regular | 5 |
| P_11 | O Passeio está no padrão da SMPU ? | Não | 0 |
| P_12 | A testada possui prática de estacionamento sobre o passeio ? | Sim | 0 |
| P_13 | Existe algum dispositivo de Drenagem sobre a calçada ? | Sim | 0 |
| P_16 | Classificação geral da calçada pelo pesquisador. | Regular | 5 |

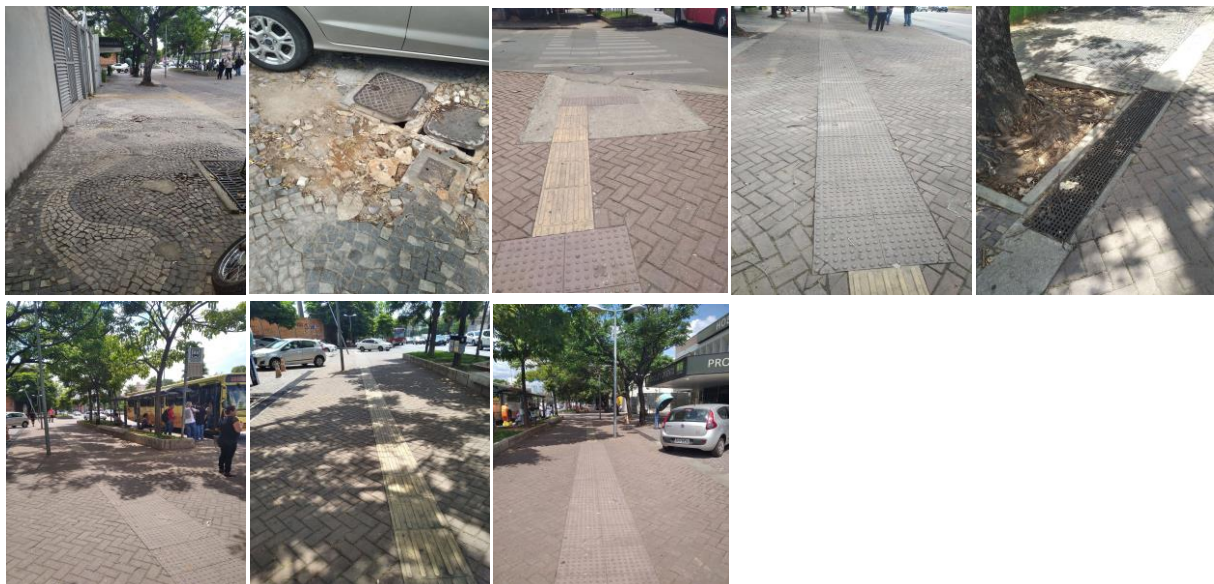
### Fotos Complementares - Detalhes do Passeio

| ID | Itens Avaliados | Respostas | Nota |
|---|---|---|---|
| P_7_1_2 | Se for do Tipo 1, O rebaixo tem abas conforme a norma ? | Não | -1 |
| P_7_3_1 | O piso tátil de alerta e direcional do rebaixo está conforme a norma ? | Não | -1 |
