## Lote 4 - Rota: Contorno

**FRATAR**  
ENGENHARIA CONSULTIVA

| Diagnóstico da Calçada | Qualidade do Serviço | |
| Endereço: Av.Contorno, 3844 | 63 | C |

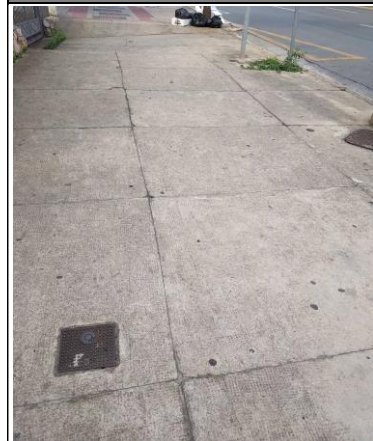
### Foto Geral

| ID | Itens Avaliados | Respostas | Nota |
|---|---|---|---|
| P_5 | Condições Gerais do Piso e meio-fio da calçada ? | Regular | 5 |
| P_6 | Presença de desníveis ? | Médio | 3 |
| P_9 | A calçada Possui Rebaixamento de Veículos correto ? | Não | 0 |
| P_11 | O Passeio está no padrão da SMPU ? | Não | 0 |
| P_13 | Existe algum dispositivo de Drenagem sobre a calçada ? | Sim | 0 |
| P_16 | Classificação geral da calçada pelo pesquisador. | Regular | 5 |
