# Lote 1 - Rota: Outros

**FRATAR**  
ENGENHARIA CONSULTIVA

| Diagnóstico da Calçada | Qualidade do Serviço | |
| Endereço: Rua Maçon Ribeiro, 55 | 32 | D |

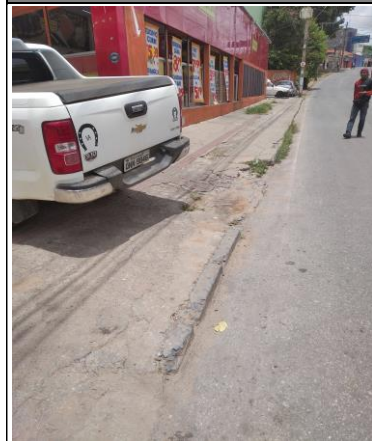
## Foto Geral

| ID | Itens Avaliados | Respostas | Nota |
|---|---|---|---|
| P_4 | Existência de Buracos ? | Muitos | 0 |
| P_5 | Condições Gerais do Piso e meio-fio da calçada ? | Péssimo | 0 |
| P_6 | Presença de desníveis ? | Médio | 3 |
| P_9 | A calçada Possui Rebaixamento de Veículos correto ? | Não | 0 |
| P_11 | O Passeio está no padrão da SMPU ? | Não | 0 |
| P_12 | A testada possui prática de estacionamento sobre o passeio ? | Sim | 0 |
| P_16 | Classificação geral da calçada pelo pesquisador. | Ruim | 0 |

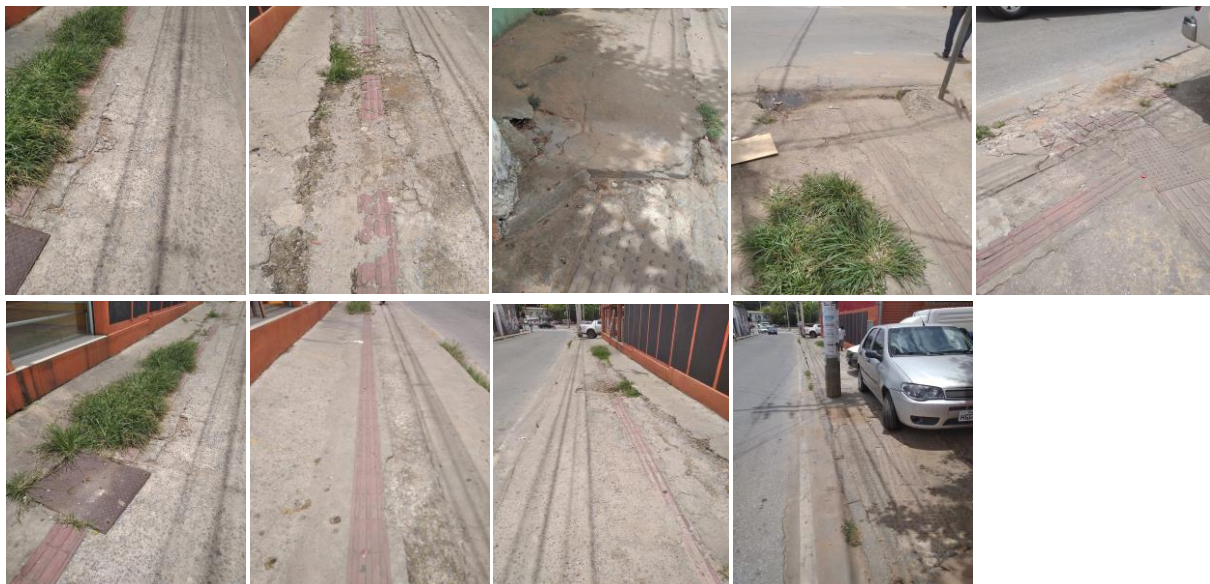
## Fotos Complementares - Detalhes do Passeio

| ID | Itens Avaliados | Respostas | Nota |
|---|---|---|---|
| P_7_3 | O rebaixo possui piso tátil ? | Não tem nenhum | -1 |
| P_8_8 | O piso tátil está em boas condições aparentes? | Não | 0 |
