## Lote 4 - Rota: Contorno

**FRATAR**  
ENGENHARIA CONSULTIVA

| Diagnóstico da Calçada | Qualidade do Serviço | |
| Endereço: Av.Contorno, 6165 | 61 | C |

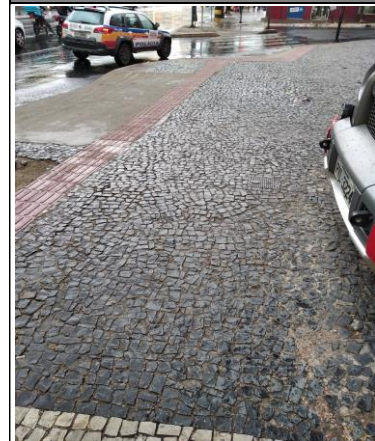
### Foto Geral

| ID | Itens Avaliados | Respostas | Nota |
|---|---|---|---|
| P_4 | Existência de Buracos ? | Poucos | 5 |
| P_5 | Condições Gerais do Piso e meio-fio da calçada ? | Regular | 5 |
| P_12 | A testada possui prática de estacionamento sobre o passeio ? | Sim | 0 |
| P_16 | Classificação geral da calçada pelo pesquisador. | Regular | 5 |

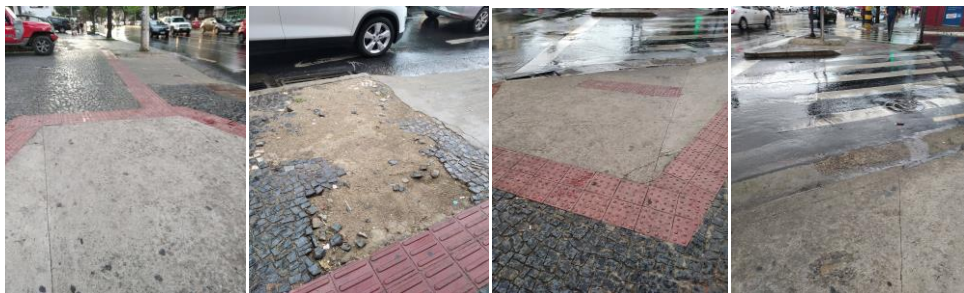
### Fotos Complementares - Detalhes do Passeio

| ID | Itens Avaliados | Respostas | Nota |
|---|---|---|---|
| P_7_1_2 | Se for do Tipo 1, O rebaixo tem abas conforme a norma ? | Não | -1 |
| P_7_3 | O rebaixo possui piso tátil ? | Tem só piso de alerta | -1 |
