# Lote 3 - Rota: Augusto de Lima

| Diagnóstico da Calçada | Qualidade do Serviço | |
| Endereço: Av. Augusto de Lima, 1168 | 65 | C |

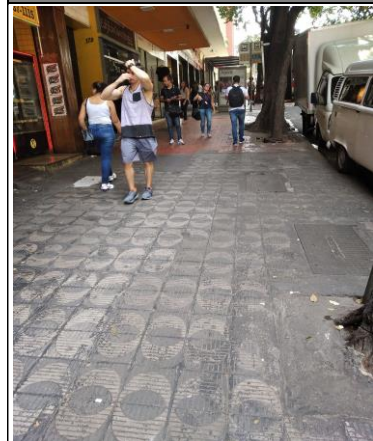
## Foto Geral

| ID | Itens Avaliados | Respostas | Nota |
|---|---|---|---|
| P_4 | Existência de Buracos ? | Poucos | 5 |
| P_5 | Condições Gerais do Piso e meio-fio da calçada ? | Regular | 5 |
| P_16 | Classificação geral da calçada pelo pesquisador. | Regular | 5 |
