# Lote 4 - Rota: Raja Gabágia

**FRATAR**  
ENGENHARIA CONSULTIVA

| Diagnóstico da Calçada | Qualidade do Serviço | |
| Endereço: Av. Olegário Maciel, 2161 | 55 | C |

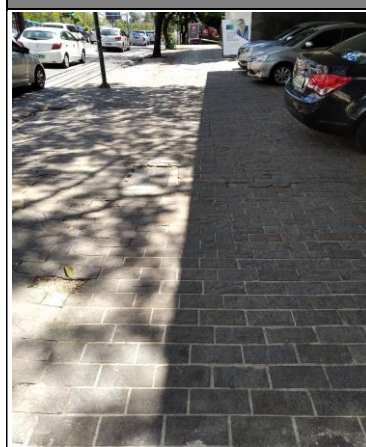
## Foto Geral

| ID | Itens Avaliados | Respostas | Nota |
|---|---|---|---|
| P_4 | Existência de Buracos ? | Poucos | 5 |
| P_5 | Condições Gerais do Piso e meio-fio da calçada ? | Regular | 5 |
| P_16 | Classificação geral da calçada pelo pesquisador. | Regular | 5 |
