## Lote 4 - Rota: Contorno

| Diagnóstico da Calçada | Qualidade do Serviço | |
| Endereço: Av.Contorno, 1843 | 30 | E |
| Data do Registro: 01/11/2019 16:54:36 | | |

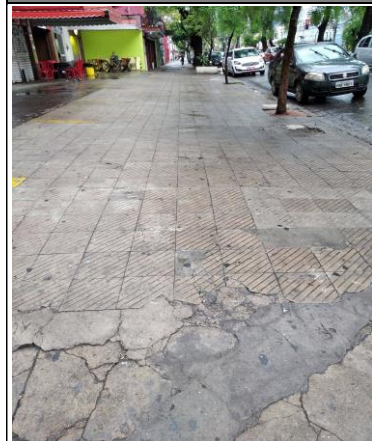
### Foto Geral

| ID | Itens Avaliados | Respostas | Nota |
|---|---|---|---|
| P_4 | Existência de Buracos ? | Muitos | 0 |
| P_5 | Condições Gerais do Piso e meio-fio da calçada ? | Péssimo | 0 |
| P_6 | Presença de desníveis ? | Severo | 0 |
| P_16 | Classificação geral da calçada pelo pesquisador. | Ruim | 0 |
