## Lote 5 - Rota: Afonso Pena

**FRATAR**  
ENGENHARIA CONSULTIVA

| Diagnóstico da Calçada | Qualidade do Serviço | |
| Endereço: Av. Afonso Pena, 3130 | 73 | B |

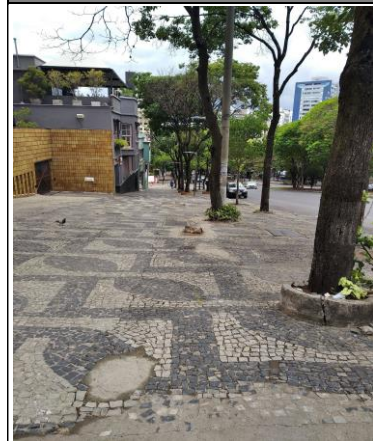
Foto Geral

| ID | Itens Avaliados | Respostas | Nota |
|---|---|---|---|
| P_4 | Existência de Buracos ? | Poucos | 5 |
| P_5 | Condições Gerais do Piso e meio-fio da calçada ? | Regular | 5 |
| P_16 | Classificação geral da calçada pelo pesquisador. | Regular | 5 |
