## Lote 4 - Rota: Contorno

**FRATAR**  
ENGENHARIA CONSULTIVA

| Diagnóstico da Calçada | Qualidade do Serviço | |
| Endereço: Av.Contorno, 7072 | 75 | B |

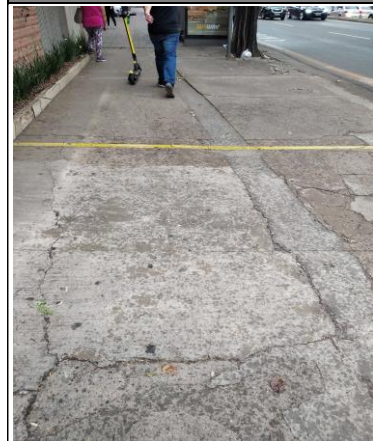
### Foto Geral

| ID | Itens Avaliados | Respostas | Nota |
|---|---|---|---|
| P_4 | Existência de Buracos ? | Poucos | 5 |
| P_5 | Condições Gerais do Piso e meio-fio da calçada ? | Regular | 5 |
| P_11 | O Passeio está no padrão da SMPU ? | Não | 0 |
| P_16 | Classificação geral da calçada pelo pesquisador. | Regular | 5 |
