## Lote 5 - Rota: Sul

| Diagnóstico da Calçada | Qualidade do Serviço | |
| Endereço: Av. Nossa Sra. Do Carmo, s/nº | 24 | E |
| Num. Lote CTM: 90356402200 | | |

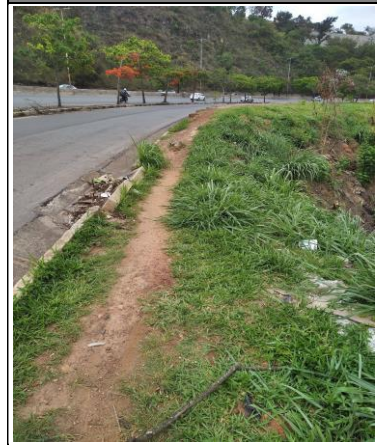
### Foto Geral

| ID | Itens Avaliados | Respostas | Nota |
|---|---|---|---|
| P_3 | Tipo de revestimento da calçada ? | Terra | -10 |
| P_4 | Existência de Buracos ? | Muitos | 0 |
| P_5 | Condições Gerais do Piso e meio-fio da calçada ? | Péssimo | 0 |
| P_16 | Classificação geral da calçada pelo pesquisador. | Ruim | 0 |
