## Lote 5 - Rota: Afonso Pena

**FRATAR**  
ENGENHARIA CONSULTIVA

| Diagnóstico da Calçada | Qualidade do Serviço | |
| Endereço: Av. Afonso Pena, 362 | 68 | C |

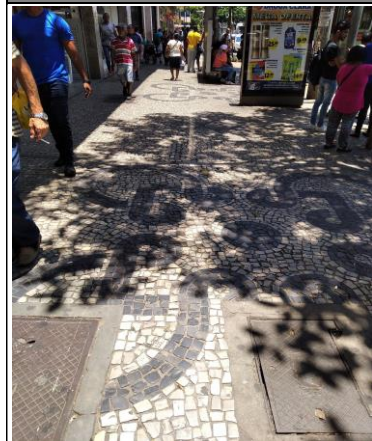
### Foto Geral

| ID | Itens Avaliados | Respostas | Nota |
|---|---|---|---|
| P_16 | Classificação geral da calçada pelo pesquisador. | Regular | 5 |

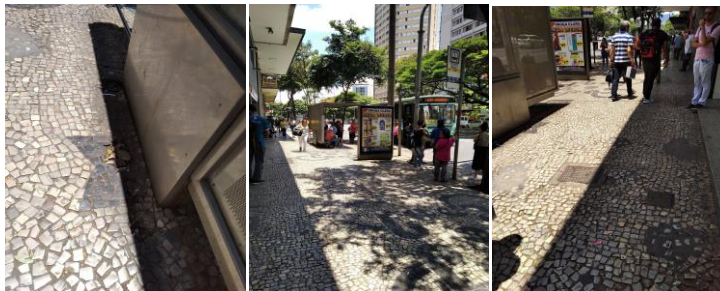
### Fotos Complementares - Detalhes do Passeio

| ID | Itens Avaliados | Respostas | Nota |
|---|---|---|---|
| P_4 | Existência de Buracos ? | Poucos | 5 |
