# Lote 1 - Rota: Padre Pedro Pinto

| Diagnóstico da Calçada | Qualidade do Serviço | |
| Endereço: Rua Padre Pedro Pinto, 2001 | 50 | D |
| Data do Registro: 21/11/2019 12:11:22 | | |

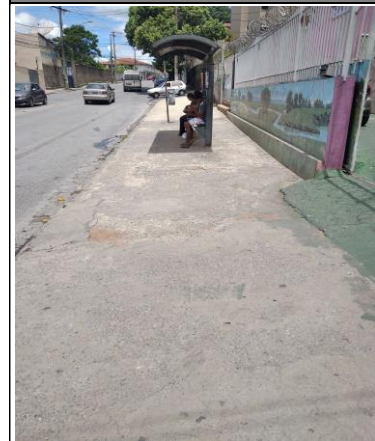
## Foto Geral

| ID | Itens Avaliados | Respostas | Nota |
|---|---|---|---|
| P_4 | Existência de Buracos ? | Muitos | 0 |
| P_5 | Condições Gerais do Piso e meio-fio da calçada ? | Péssimo | 0 |
| P_16 | Classificação geral da calçada pelo pesquisador. | Ruim | 0 |
