# Lote 1 - Rota: Noroeste

| Diagnóstico da Calçada | Qualidade do Serviço | |
| Endereço: Av. Abílio Machado, 2705 | 65 | C |
| Data do Registro: 11/11/2019 17:19:38 | | |

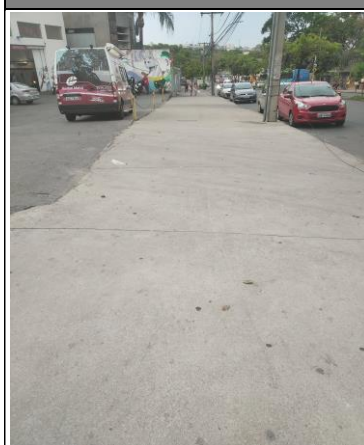
## Foto Geral

| ID | Itens Avaliados | Respostas | Nota |
|---|---|---|---|
| P_12 | A testada possui prática de estacionamento sobre o passeio ? | Sim | 0 |
| P_16 | Classificação geral da calçada pelo pesquisador. | Regular | 5 |

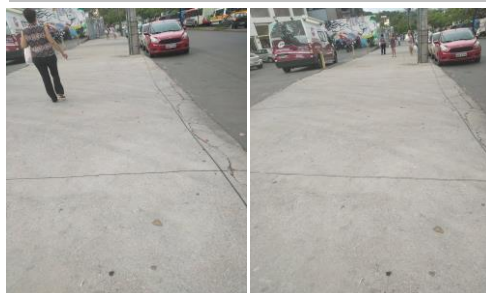
## Fotos Complementares - Detalhes do Passeio

| ID | Itens Avaliados | Respostas | Nota |
|---|---|---|---|
| P_9 | A calçada Possui Rebaixamento de Veículos correto ? | Não | 0 |
| P_11 | O Passeio está no padrão da SMPU ? | Não | 0 |
