## Lote 4 - Rota: Contorno

**FRATAR**  
ENGENHARIA CONSULTIVA

| Diagnóstico da Calçada | Qualidade do Serviço | |
| Endereço: Av.Contorno, 1423 | 68 | C |

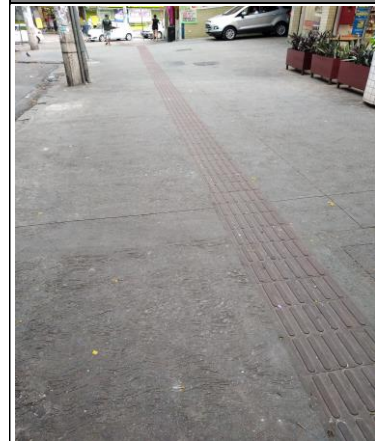
### Foto Geral

| ID | Itens Avaliados | Respostas | Nota |
|---|---|---|---|
| P_6 | Presença de desníveis ? | Médio | 3 |
| P_9 | A calçada Possui Rebaixamento de Veículos correto ? | Não | 0 |
| P_11 | O Passeio está no padrão da SMPU ? | Não | 0 |
| P_16 | Classificação geral da calçada pelo pesquisador. | Regular | 5 |
