## Lote 4 - Rota: Contorno

| Diagnóstico da Calçada | Qualidade do Serviço | |
| Endereço: Av.Contorno, 1991 | 75 | B |

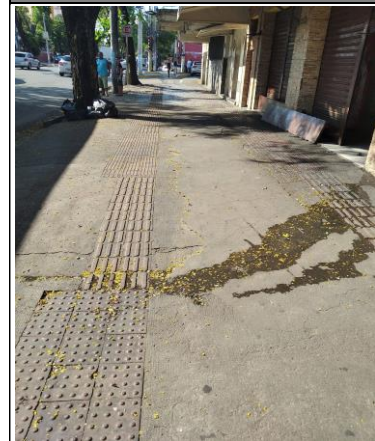
### Foto Geral

| ID | Itens Avaliados | Respostas | Nota |
|---|---|---|---|
| P_4 | Existência de Buracos ? | Poucos | 5 |
| P_5 | Condições Gerais do Piso e meio-fio da calçada ? | Regular | 5 |
| P_11 | O Passeio está no padrão da SMPU ? | Não | 0 |
| P_16 | Classificação geral da calçada pelo pesquisador. | Regular | 5 |

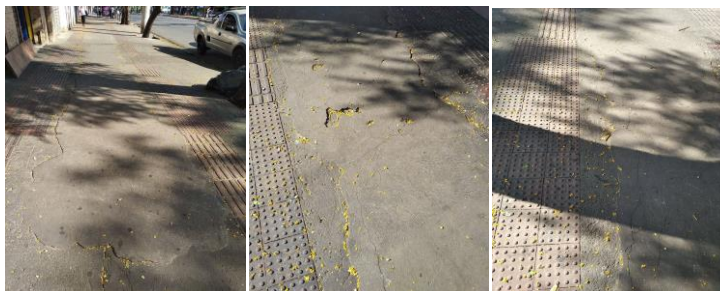
### Fotos Complementares - Detalhes do Passeio

| ID | Itens Avaliados | Respostas | Nota |
|---|---|---|---|
| P_8_1 | O piso tátil está no eixo da faixa livre ? | Não | 0 |
| P_8_2 | Se tem uma leve mudança de direção está conforme a norma ? | Não | 0 |
