# Lote 5 - Rota: Afonso Pena

| Diagnóstico da Calçada | Qualidade do Serviço | |
| Endereço: Av. Afonso Pena, 4200 | 73 | B |
| Data do Registro: 02/11/2019 10:00:33 | | |

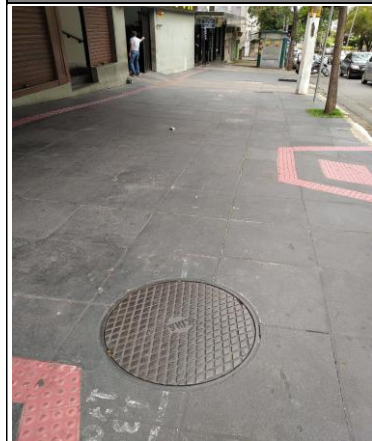
## Foto Geral

| ID | Itens Avaliados | Respostas | Nota |
|---|---|---|---|
| P_16 | Classificação geral da calçada pelo pesquisador. | Regular | 5 |

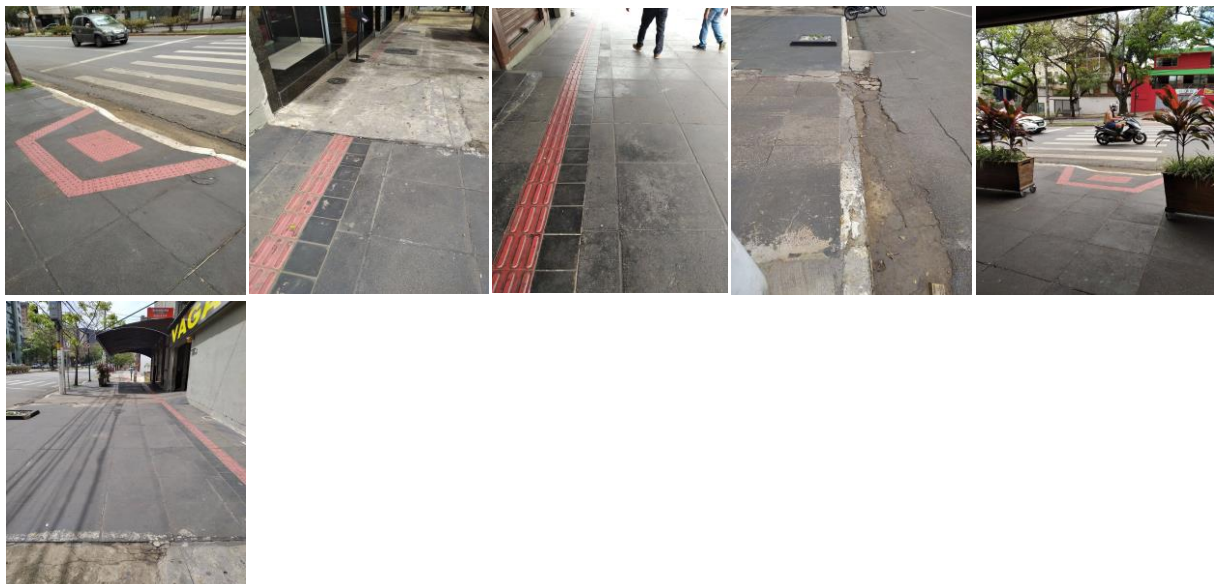
## Fotos Complementares - Detalhes do Passeio

| ID | Itens Avaliados | Respostas | Nota |
|---|---|---|---|
| P_9 | A calçada Possui Rebaixamento de Veículos correto ? | Não | 0 |
| P_11 | O Passeio está no padrão da SMPU ? | Não | 0 |

| ID | Itens Avaliados | Respostas | Nota |
|---|---|---|---|
| P_7_1_2 | Se for do Tipo 1, O rebaixo tem abas conforme a norma ? | Não | -1 |
| P_7_3 | O rebaixo possui piso tátil ? | Tem só piso de alerta | -1 |
| P_8_1 | O piso tátil está no eixo da faixa livre ? | Não | 0 |
