# Lote 4 - Rota: Raja Gabágia

| Diagnóstico da Calçada | Qualidade do Serviço | |
| Endereço: Rua São Paulo, 1071 | 51 | C |
| Data do Registro: 08/11/2019 07:54:48 | | |

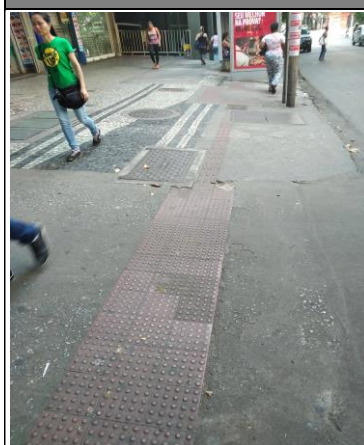
## Foto Geral

| ID | Itens Avaliados | Respostas | Nota |
|---|---|---|---|
| P_4 | Existência de Buracos ? | Poucos | 5 |
| P_5 | Condições Gerais do Piso e meio-fio da calçada ? | Regular | 5 |
| P_6 | Presença de desníveis ? | Médio | 3 |
| P_9 | A calçada Possui Rebaixamento de Veículos correto ? | Não | 0 |
| P_11 | O Passeio está no padrão da SMPU ? | Não | 0 |
| P_16 | Classificação geral da calçada pelo pesquisador. | Ruim | 0 |

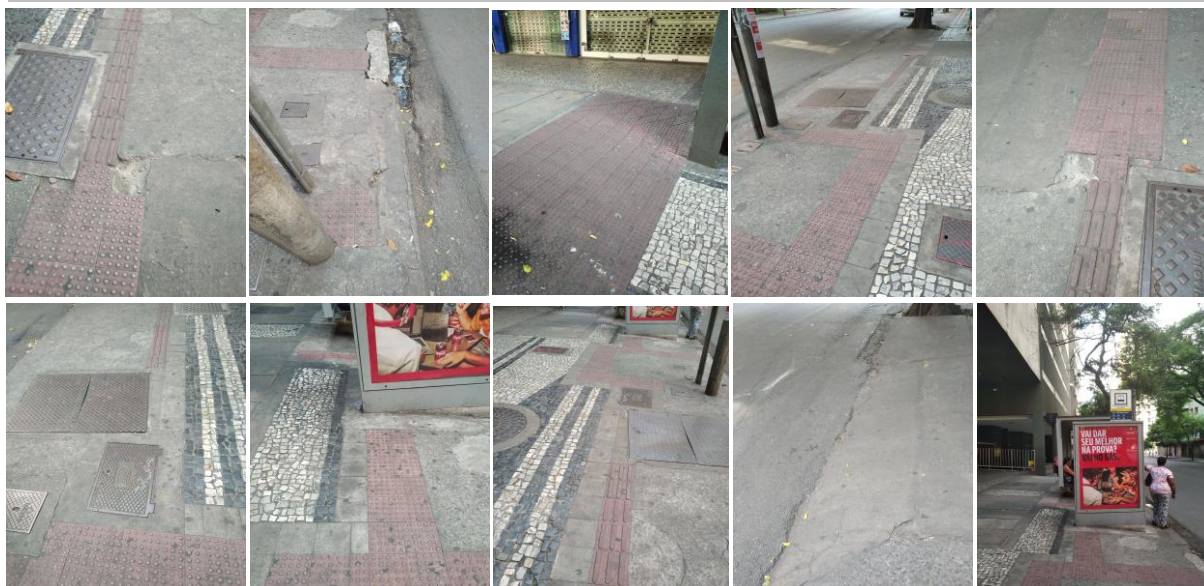
## Fotos Complementares - Detalhes do Passeio

| ID | Itens Avaliados | Respostas | Nota |
|---|---|---|---|
| P_8_1 | O piso tátil está no eixo da faixa livre ? | Não | 0 |
| P_8_8 | O piso tátil está em boas condições aparentes? | Não | 0 |
| P_8_9 | O piso tátil apresenta desenho com bom senso? | Não | 0 |
